MONUMENTALE TECHNIEK

HANDLEIDING VOOR HET RESTAUREREN VAN MONUMENTEN

PHILIP DIKLAND

2022

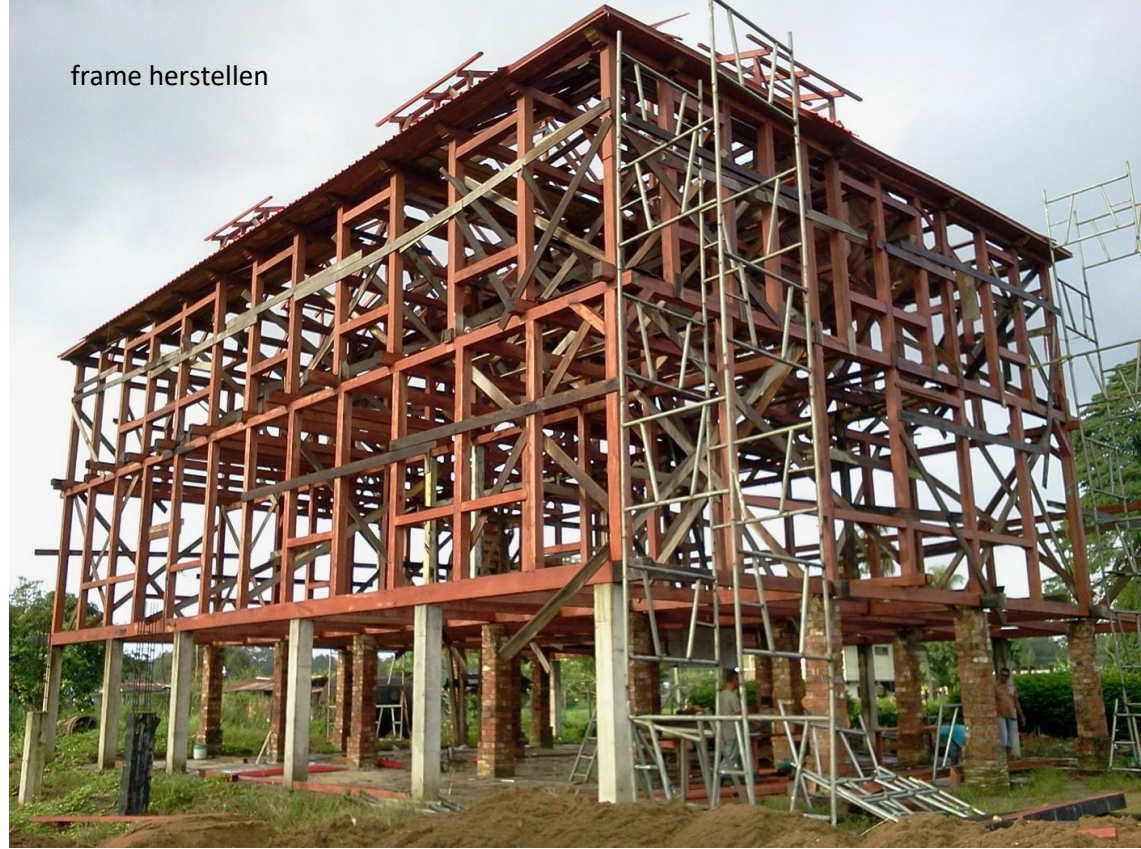
frame herstellen

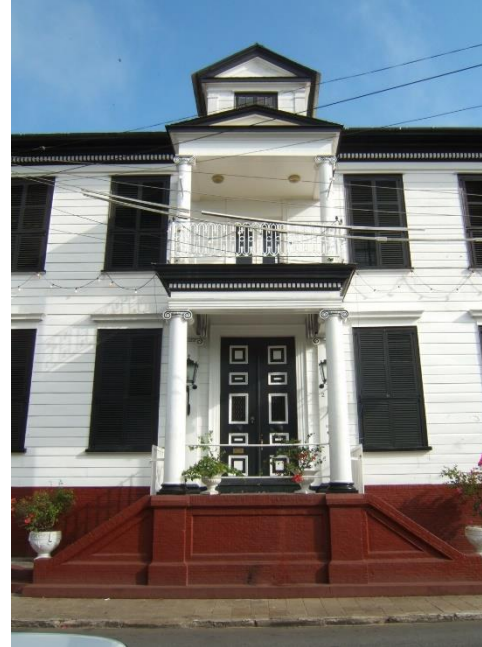
De ruimte onder de begane grond vloer is moeilijk te onderhouden

basement ("stoep")

- doorgaande bakstenen muren (steens of anderhalf steens), z.g. "stoep"
- lage neuten, baksteen of beton
- hoge neuten, baksteen, beton of hout.

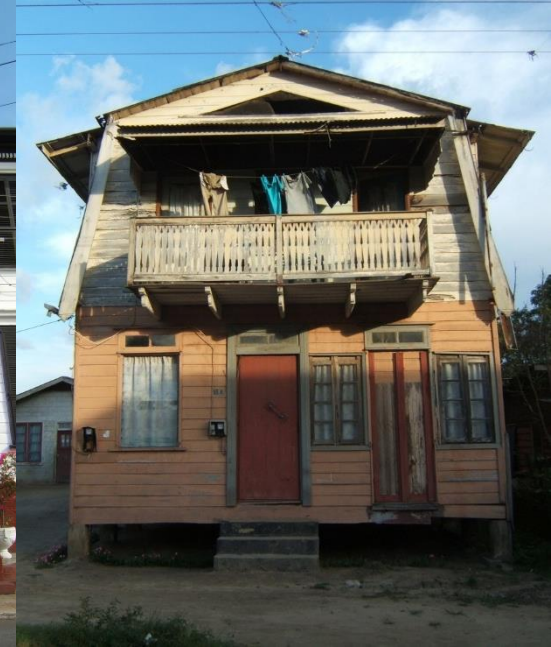
lage neuten

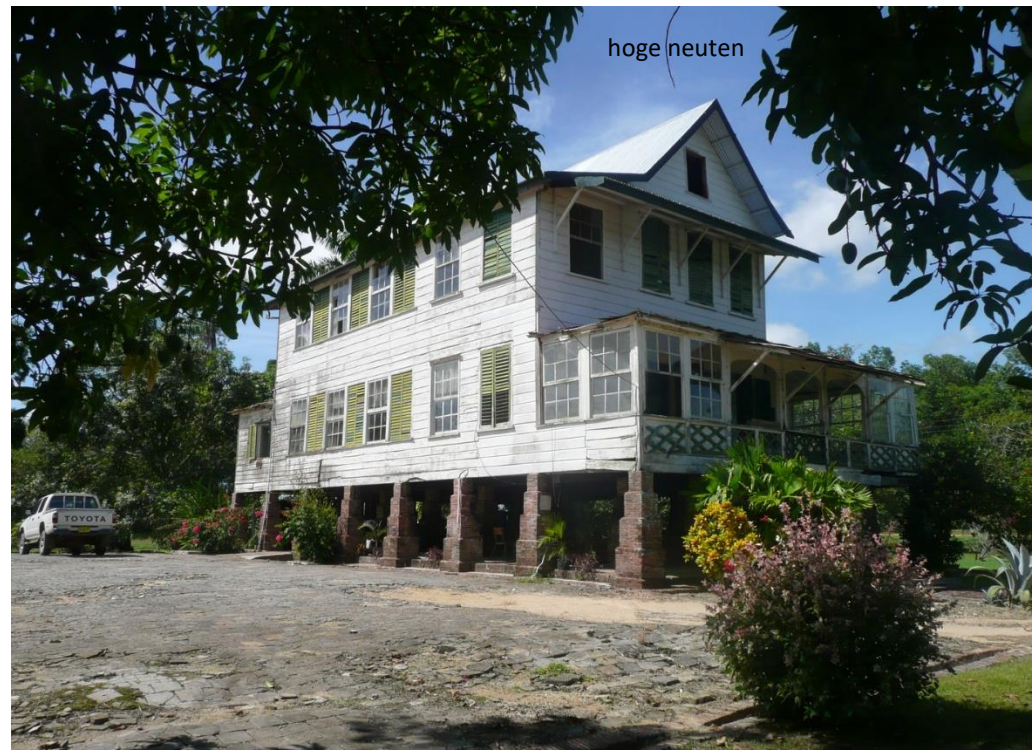
hoge neuten

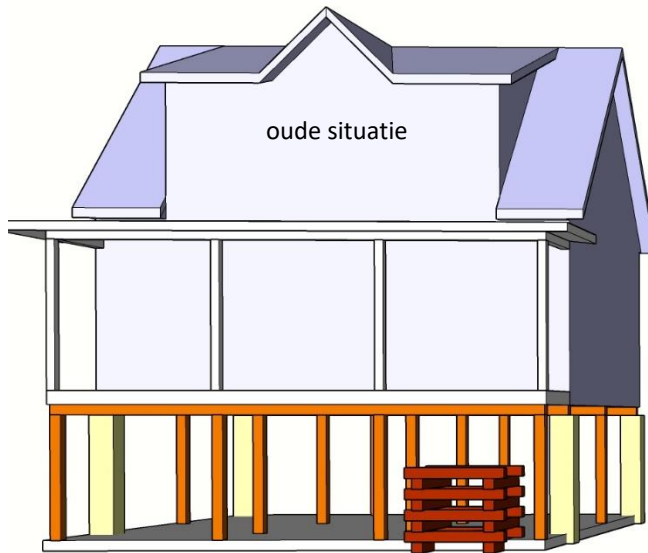
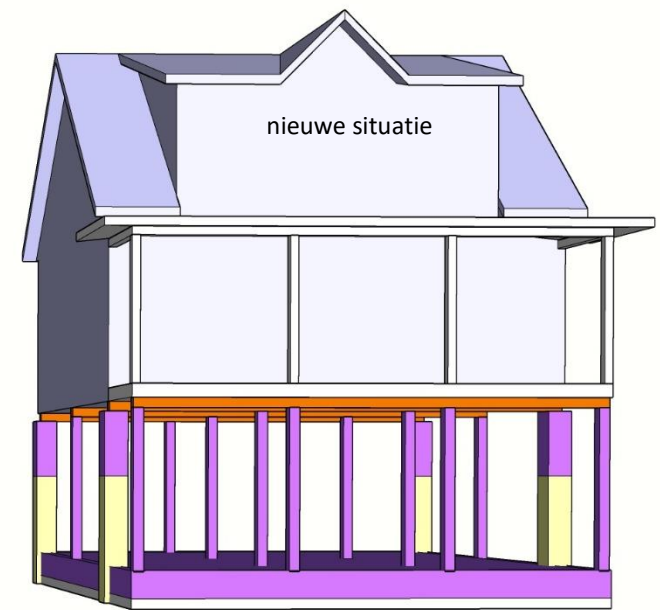
Paars = nieuw

Julianastraat 56. Het onderhuis was slechts 190 cm hoog, terwijl ook de vloer in de regentijd onder water liep. De vloer werd met 40 cm verhoogd, en het onderhuis met 70 cm.

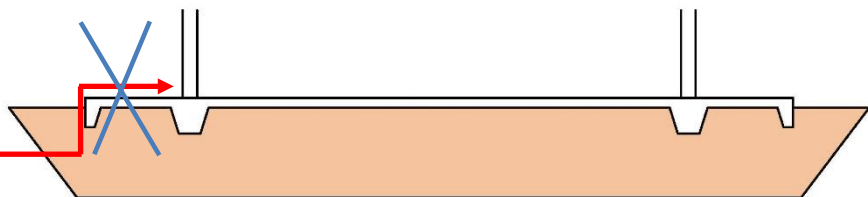
1 – een betonnen funderingsplaat die uitsteekt buiten het gebouw. Dit is de allerbeste methode, maar kan alleen worden toegepast bij nieuwbouw. Deze methode maakt gebruik van het ervaringsfeit dat houtluizen NOOIT tunneltjes aanleggen bovenop een begane grond vloer. Op de een of andere wijze weten zij dat die tunneltjes te zichtbaar en daardoor “kansloos” zijn.

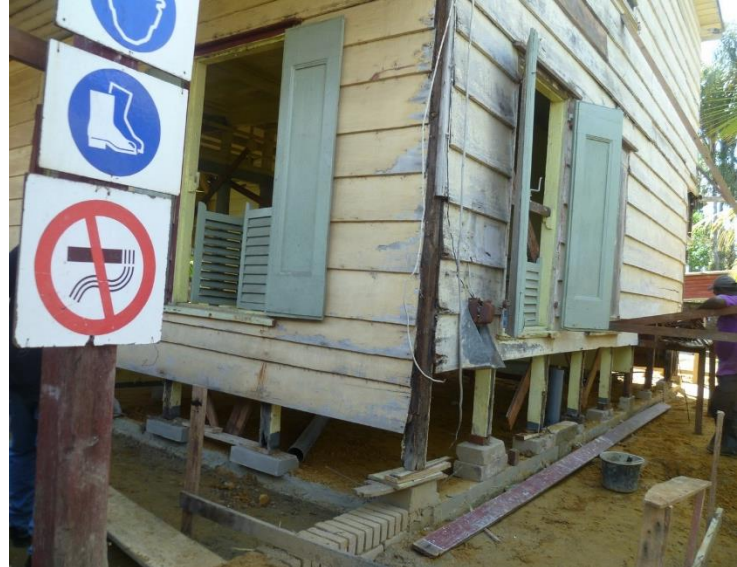
Costerstraat 62 - Een historische woning met een houten vloer op lage neuten. Controle op houtluizen is niet mogelijk, daarvoor zijn de neuten te laag. Ook ratten onder de vloer kunnen niet worden bestreden. Daarom werd de houten begane grond vloer vervangen door beton, nadat daarvoor vergunning was verkregen van MINOWC.

Voorbereiding voor betonvloer op begane grond. Rondom is een strokenfundatie aangelegd.

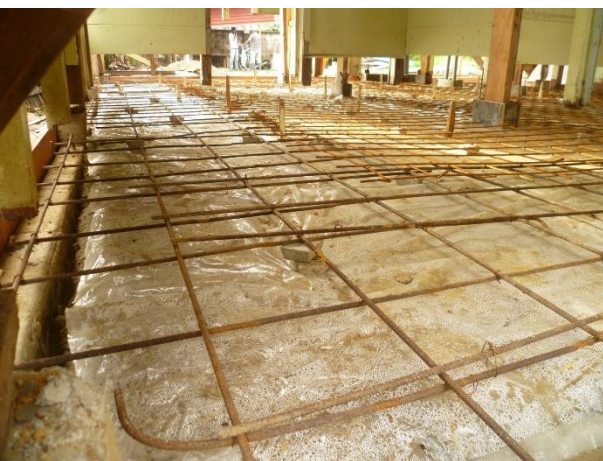
bouwplastic en vloerwapening

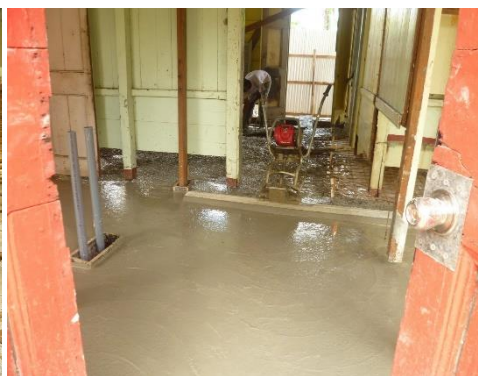
stortwerk

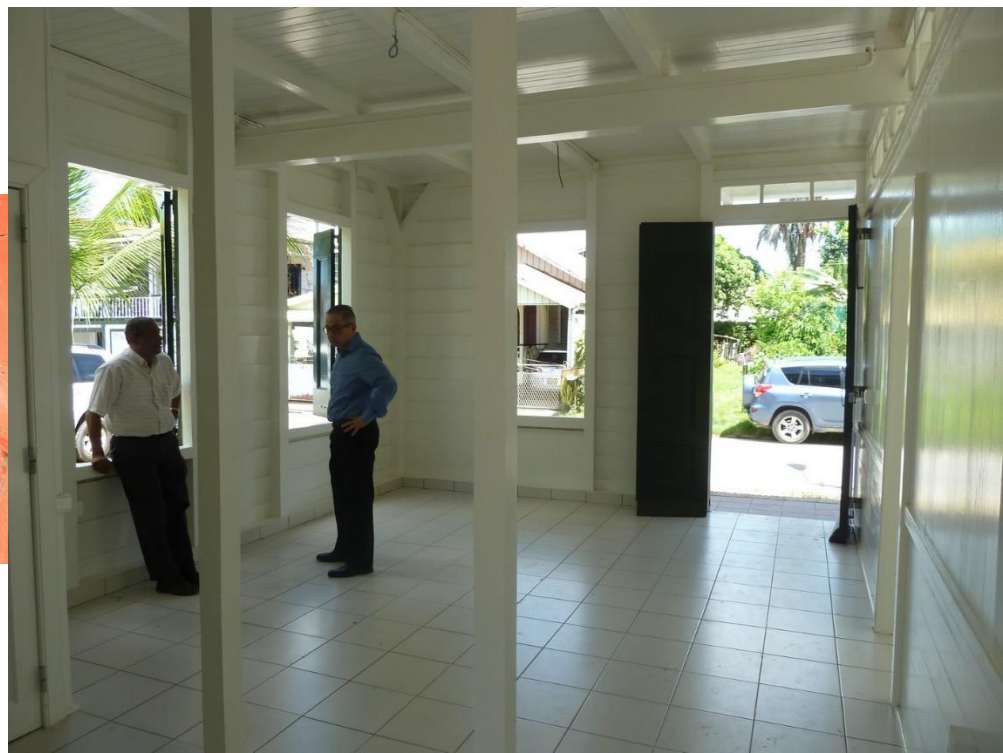
eindresultaat : een duurzame en hygienische vloer

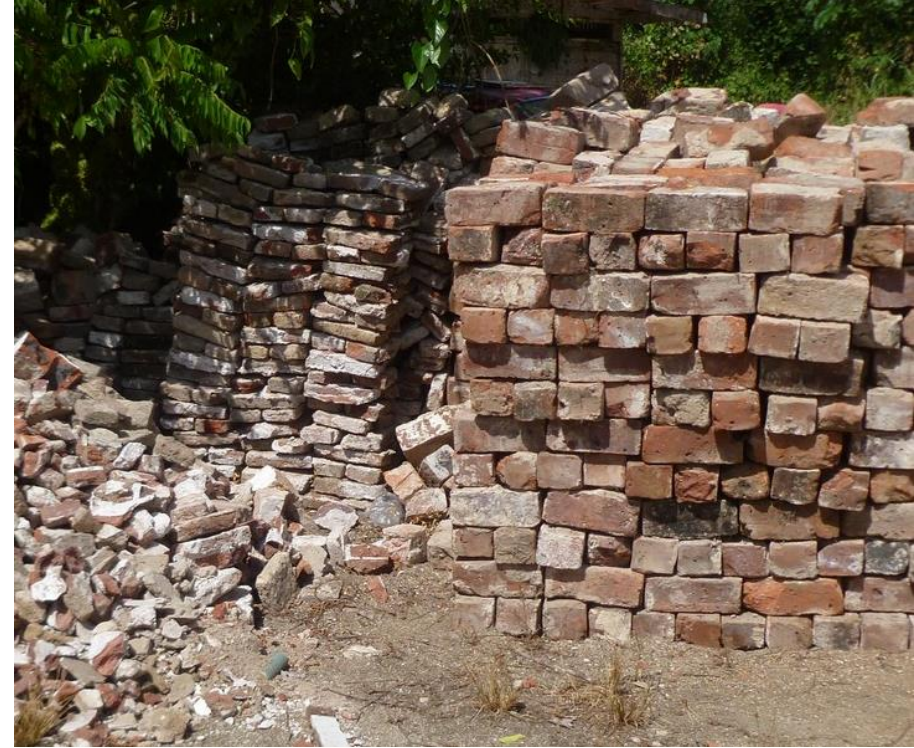
links : nederlandse bakstenen
rechts : engelse bakstenen

De bakstenen die vroeger werden toegepast, waren voor het merendeel afkomstig uit Nederland. Het waren handgevormde stenen van gemiddeld 4,5 x 10 x 22 cm. Verder werden er bakstenen geïmporteerd uit Engeland, en ook lokaal werden er stenen vervaardigd, zij het niet continu. De Engelse en lokale bakstenen zijn groter van formaat dan de Nederlandse ; bovendien zijn de Engelse voorzien van een fabrieks-stempel.

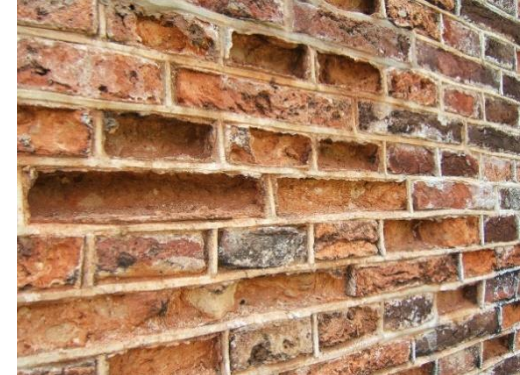
ge-erodeerde muur

De muren moeten dan worden "ingeboet" het gat van de verpoederde steen wordt uitgediept, en gevuld met een baksteenstrip. Daarna moet het voegwerk worden hersteld, liefst met de originele kalkspecie. Bij veel surinaamse gebouwen is dat een knipvoeg, waarvoor aardig wat vakmanschap is vereist. Gelukkig zijn er op YouTube instructiefilmpjes om de Surinaamse vakman op weg te helpen.

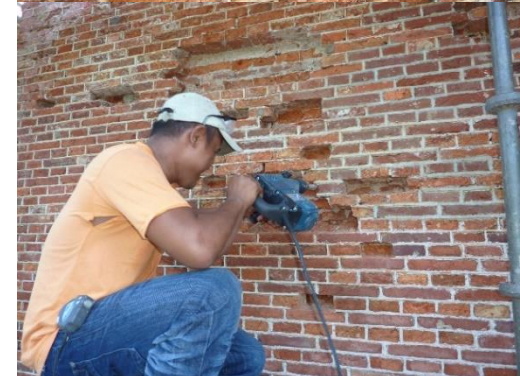
uitdiepen

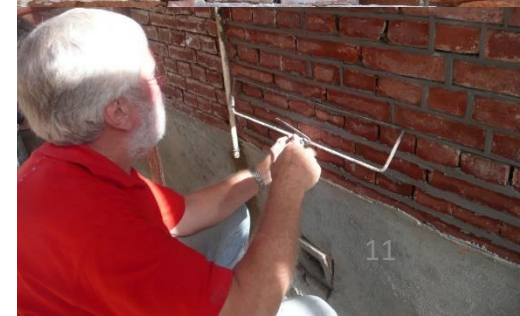
aanbrengen van knipvoeg

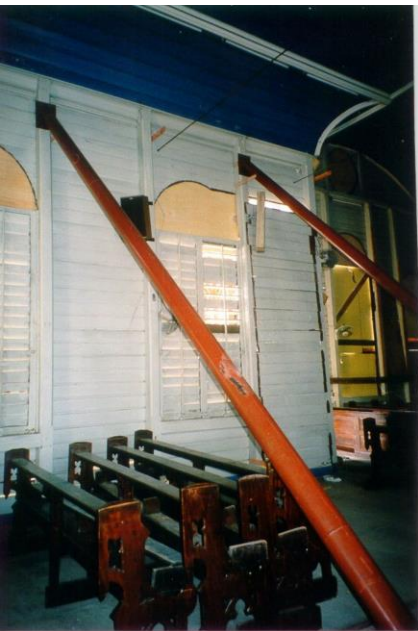
uitbreiding
zijbeuk

nieuwe zijgalerij

Het houten frame werd gerepareerd en uitgelijnd. Rotten delen werden vervangen. De stabiliteit werd verbeterd door het plaatsen van trekstangen bij de aanzet van het houten gewelf, die de gewelfkrachten absorberen. De zijbeuken werden vergroot en kunnen nu ook krachten opvangen. Tevens werd daarmee de zitcapaciteit voor de hoogtijdagen vergroot. Langs het schip werden zijgalerijen gebouwd, die de ramen beschermen tegen zon en regen.

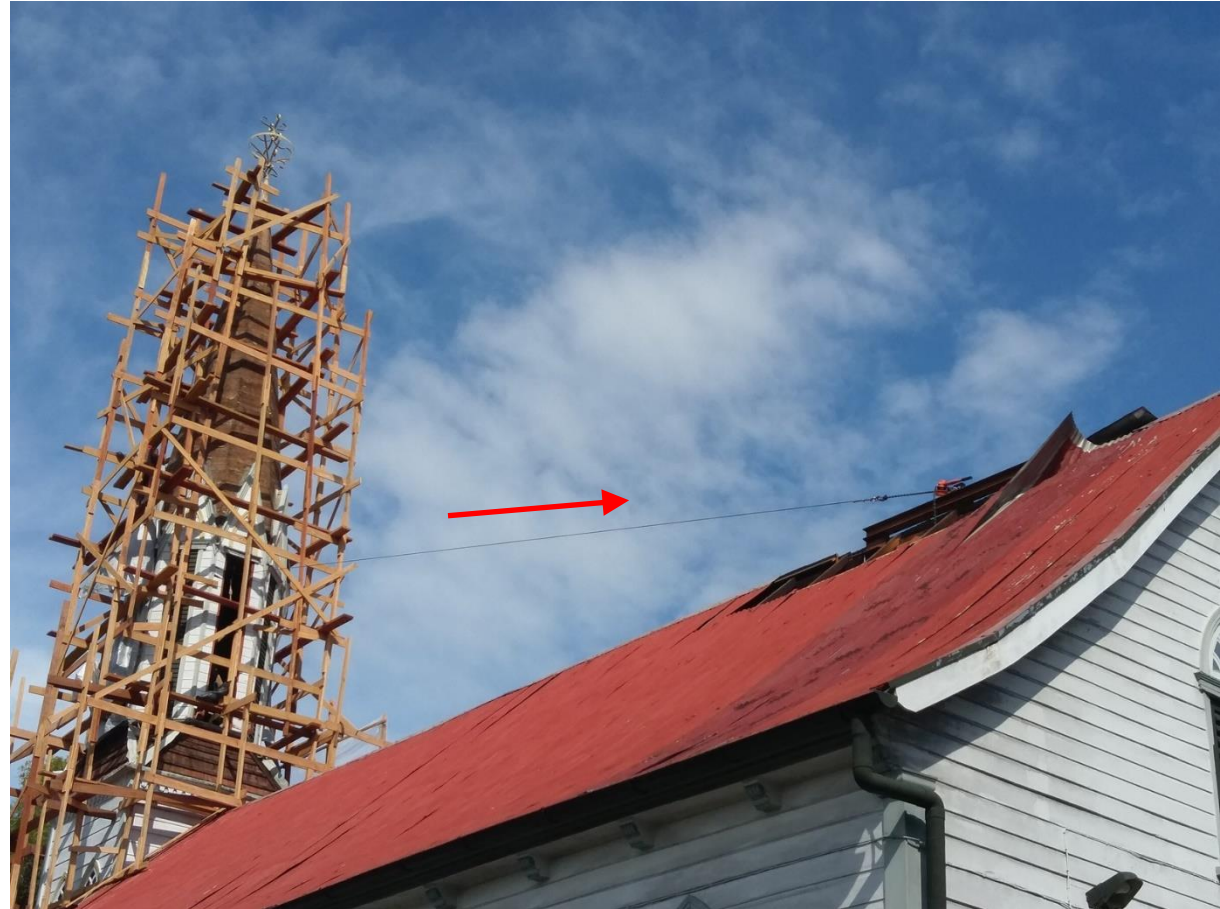
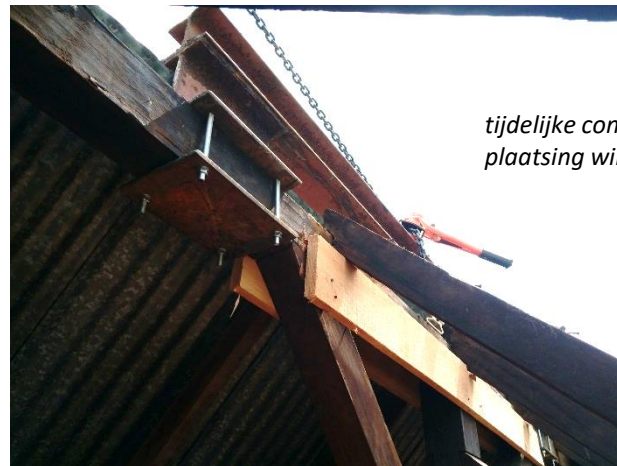
Te lood stellen van de toren van de Noorderstadskerk met een winch.

*tijdelijke constructie voor
plaatsing winch*

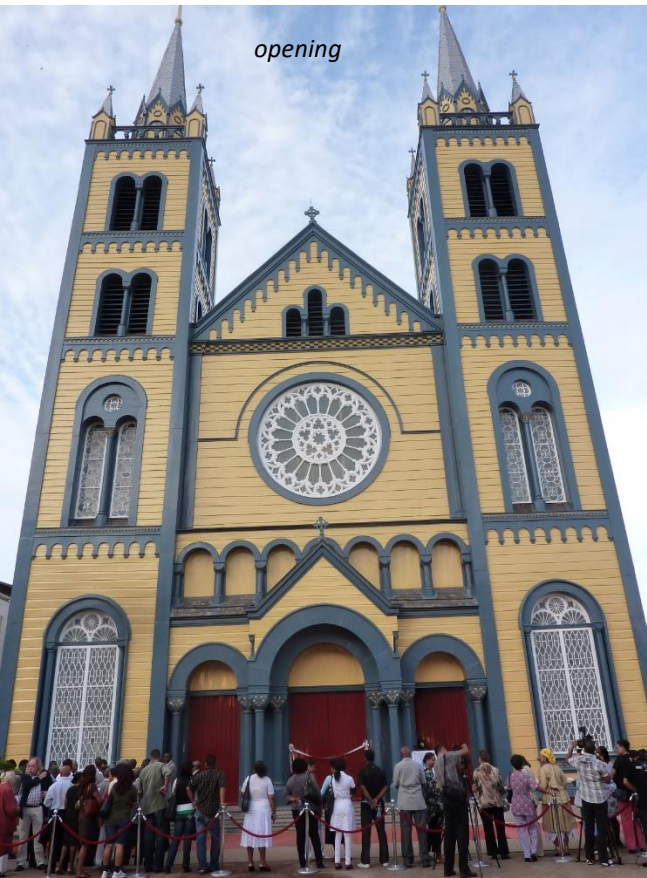
opening

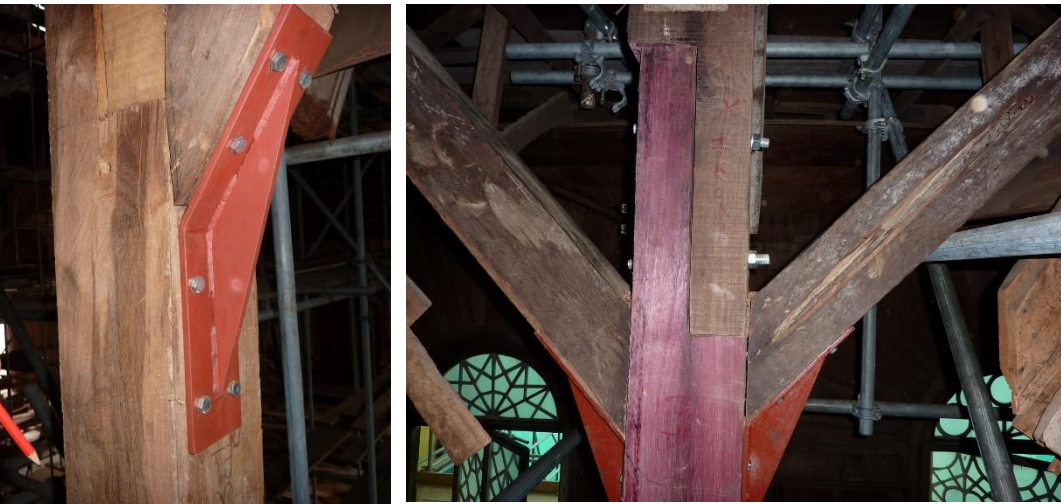
reparatieverbindingen met hoekijzers en bouten

Het alternatief is dan om traditionele reparatieverbindingen toe te passen, niet mooi en ook minder stevig. Veelal zullen dan ook zware stalen hoekijzers en dikke bouten moeten worden toegevoegd.

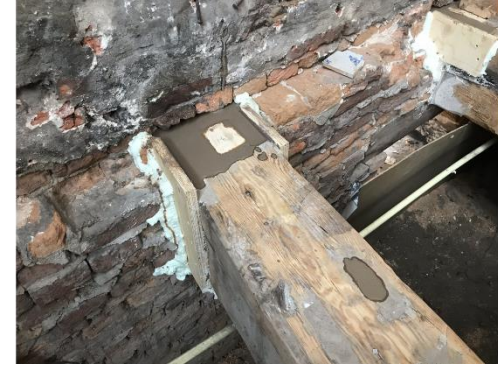
reparatie van plaatselijke aantasting met epoxy beton

In gevallen waarbij balken of kolommen slechts plaatselijk zijn aangetast, en bovendien op een plaats zitten waar zij moeilijk kunnen worden verwijderd, kan worden gekozen voor een plaatselijke reparatie met een zand / epoxy mortel die met glasvezelstaven is gewapend. Bijvoorbeeld volgens het systeme conserduc-renofors. Een constructeur moet dan de krachtwerking berekenen. De uitvoering is niet moeilijk. Het zand moet worden gedroogd en vervolgens gemengd in de juiste verhouding. Daarna wordt het in de bekisting gestort. Na 24 uur is dan epoxybeton ontstaan dat veel harder en sterker is dan normaal beton. Het bekisten dient zorgvuldig te gebeuren, want fouten kunnen niet meer worden hersteld, daarvoor is het beton te hard.

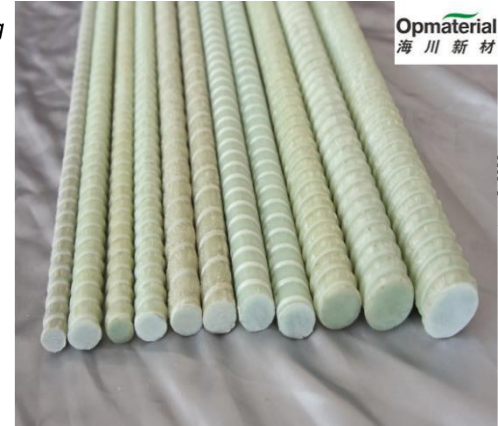
glasvezel wapening

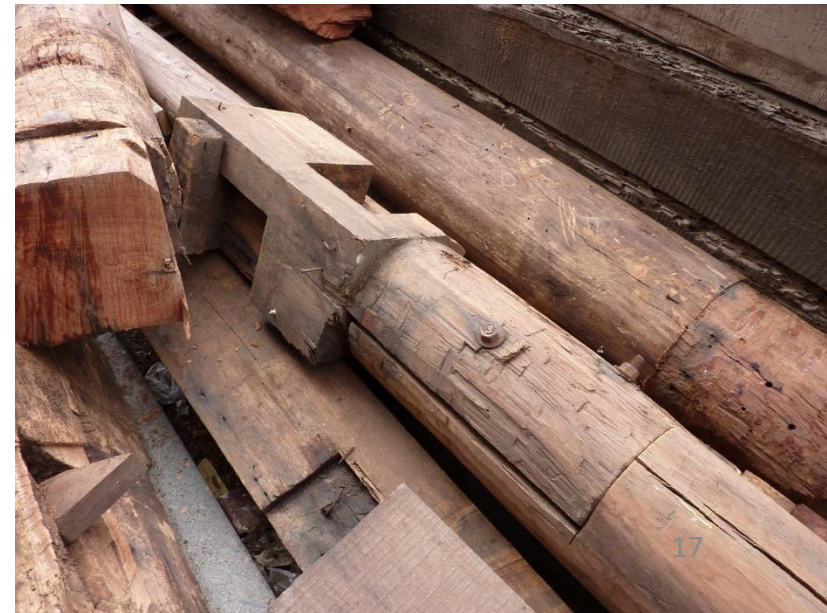
oude reparatie verbindingen van voorgaande restauraties

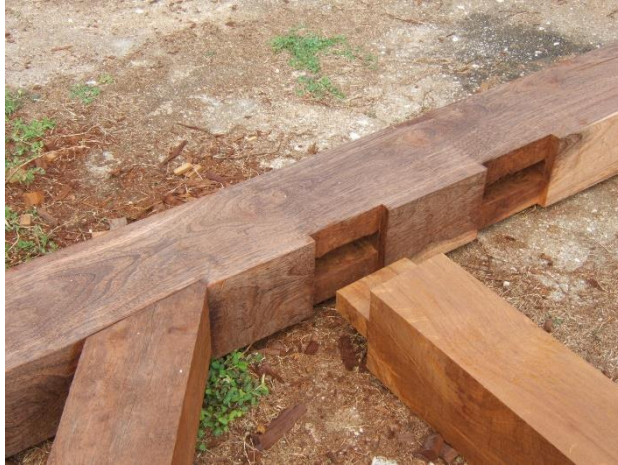
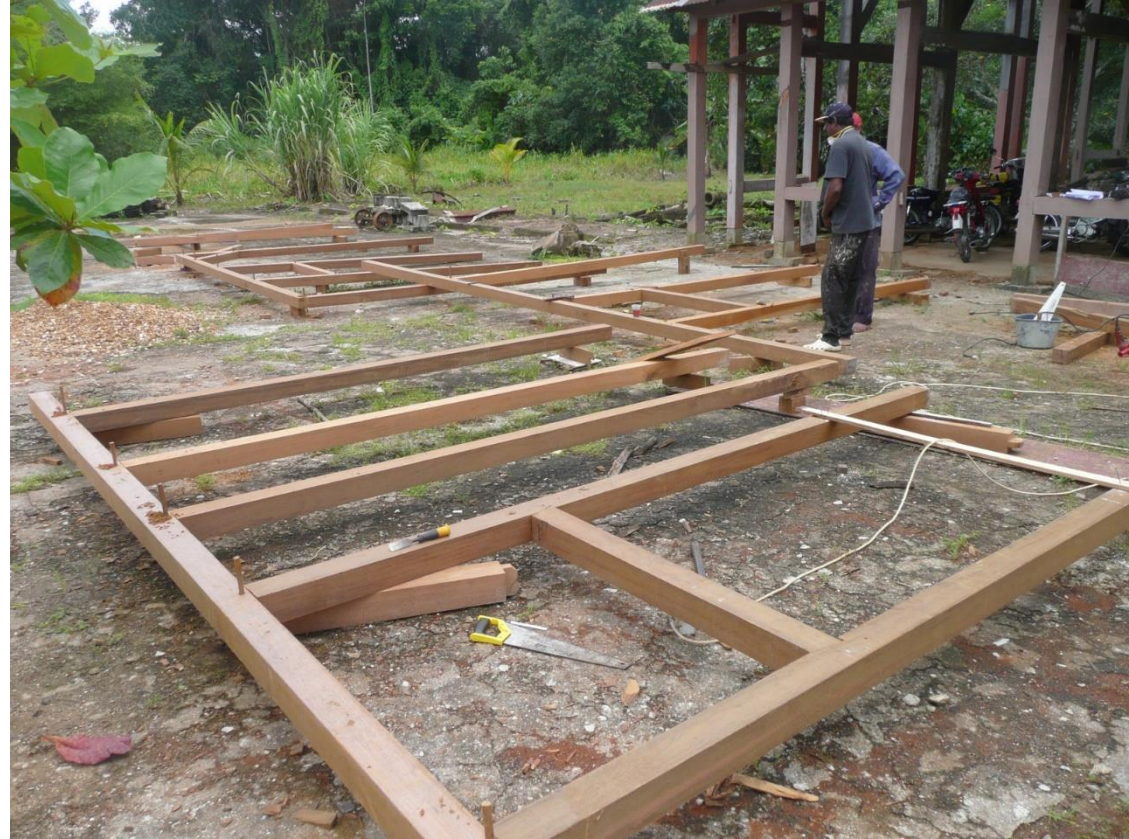
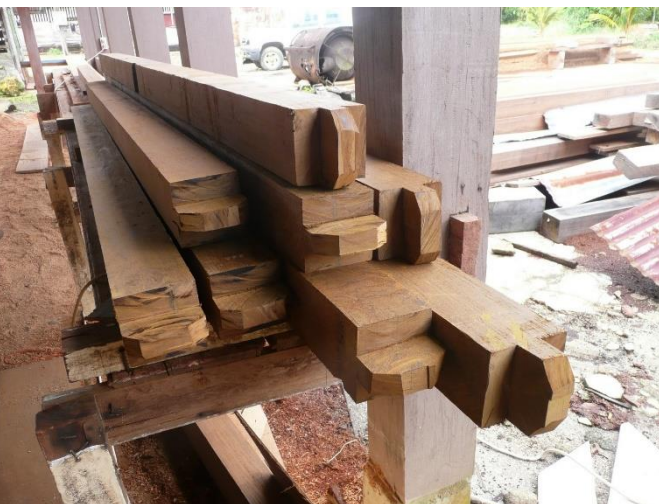
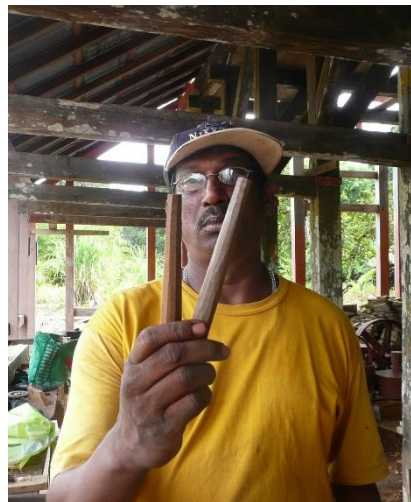
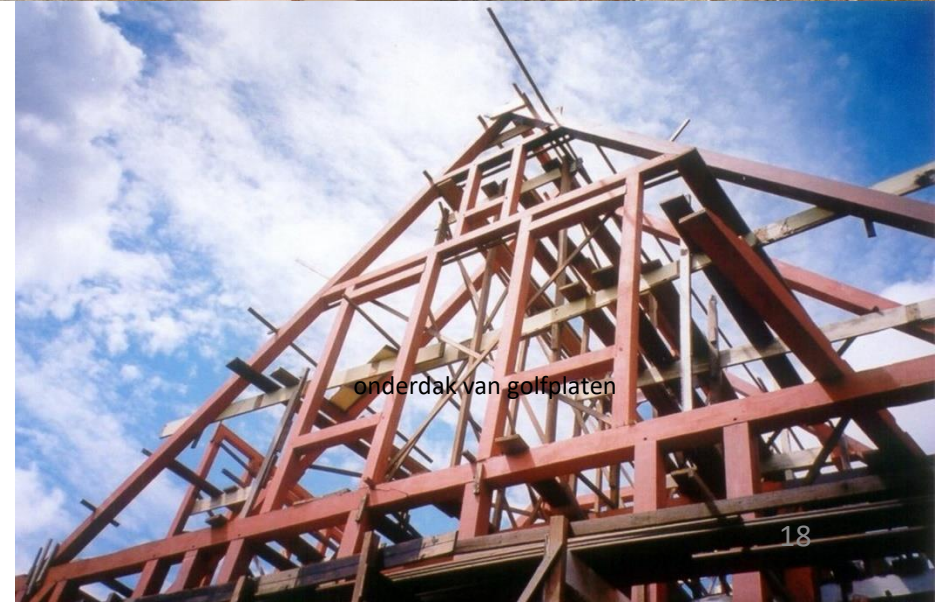
Bij zware aantasting worden grote delen van het frame opnieuw gemaakt, met dezelfde houtafmeting en verbindingstechniek (pen-en-gat) als de oorspronkelijke.

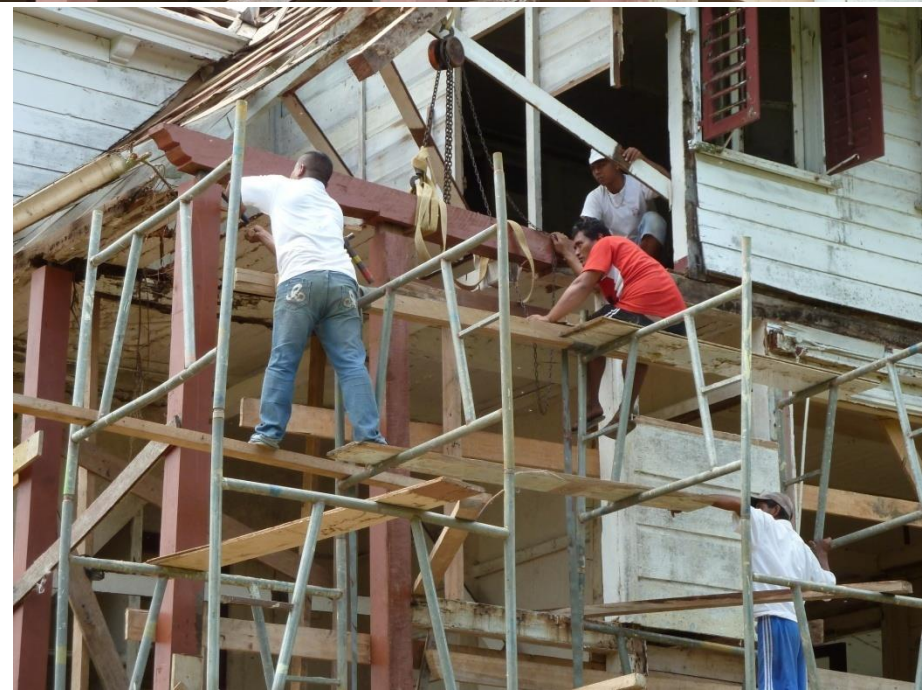
Herstel van een aangetaste dakvoet bij de DC woning te Nieuw-Amsterdam, 2014.

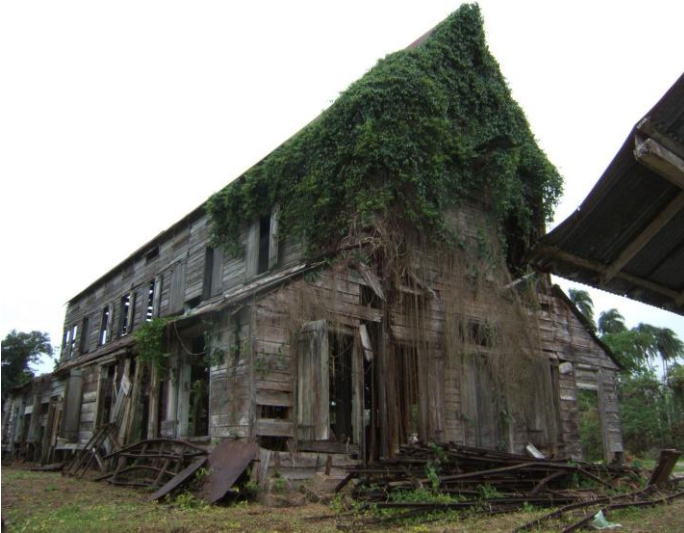
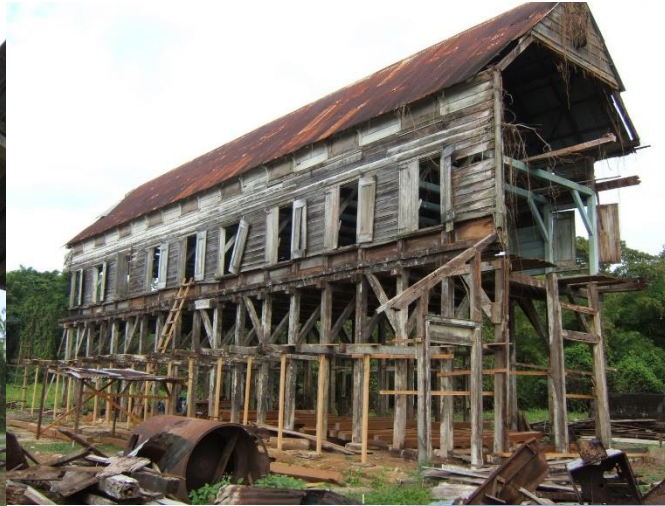
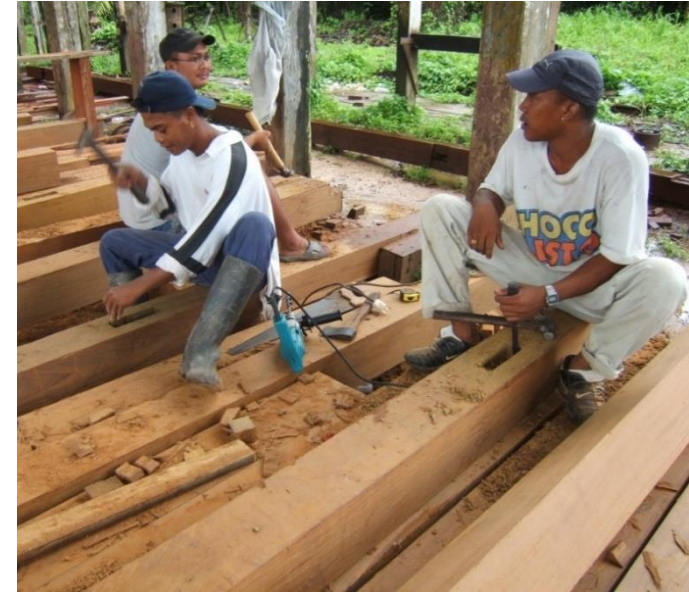
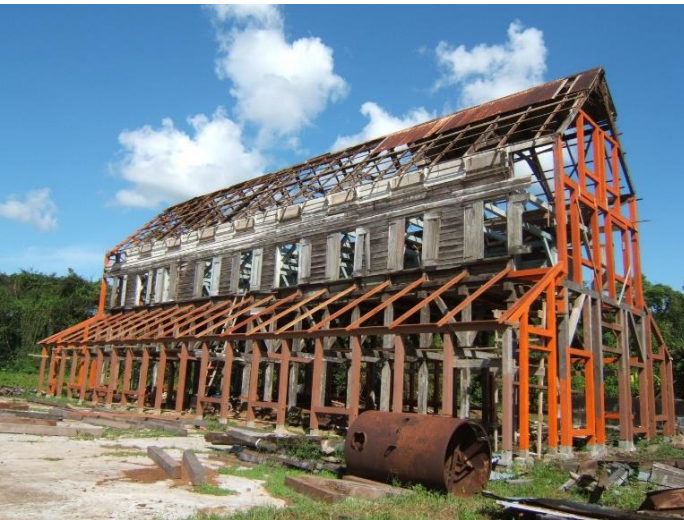
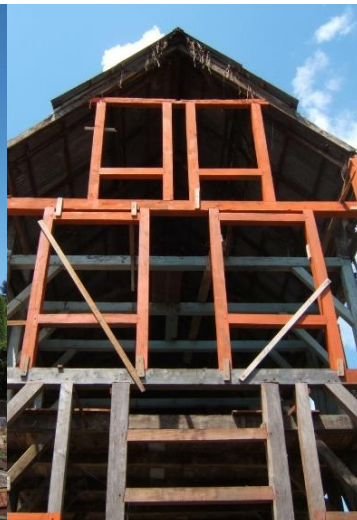
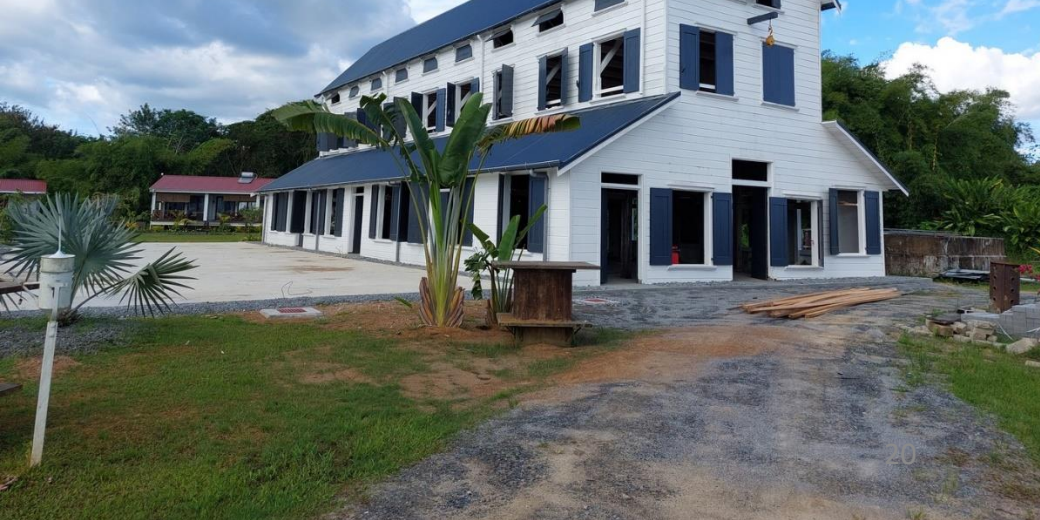
Er bestaan nog slechts 2 historische koffieloodsen in Suriname, op plantage Peperpot en op plantage Wederzorg. In 2011 werd het frame van de loods van Peperpot gerestaureerd. Daarbij moesten veel onderdelen worden vervangen.

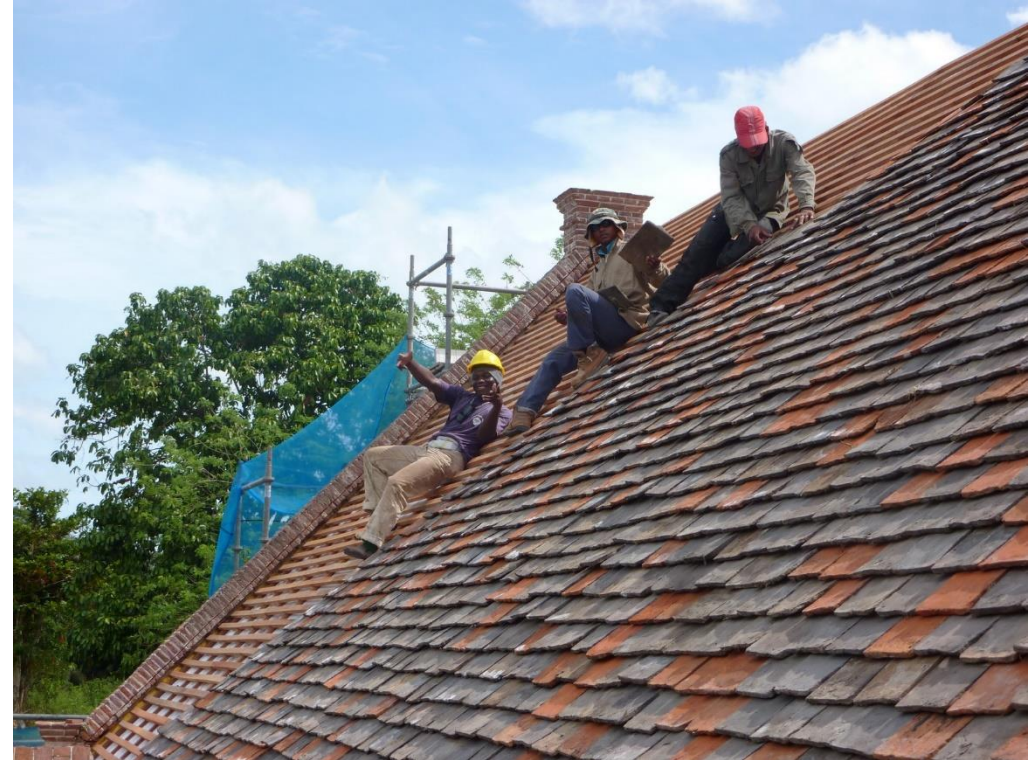
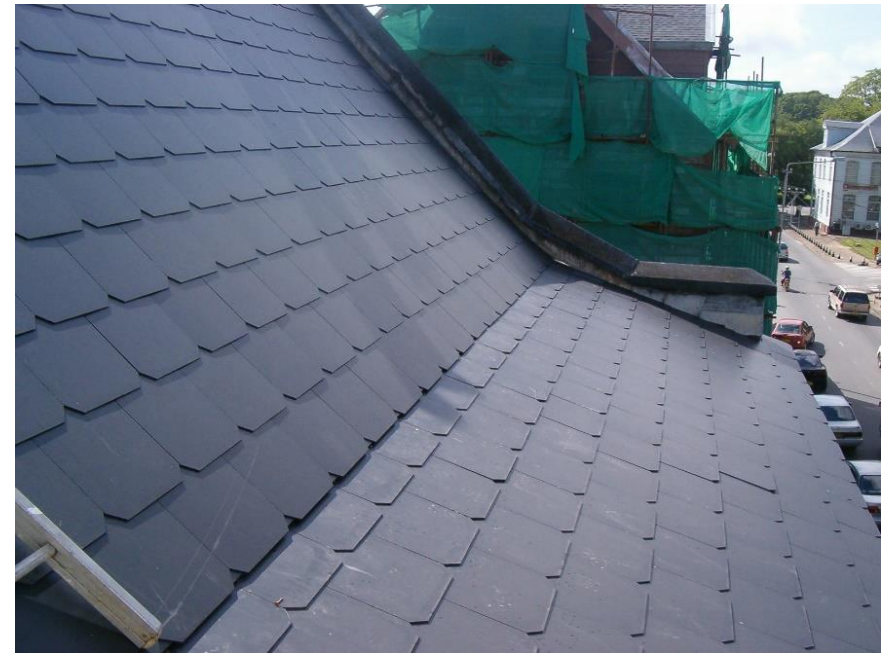
- RB herplaatsen van oude balstenen leien op gerenoveerde dakconstructie. Fort Nieuw-Amsterdam, 2004
- RO Nieuw natuursteen leien

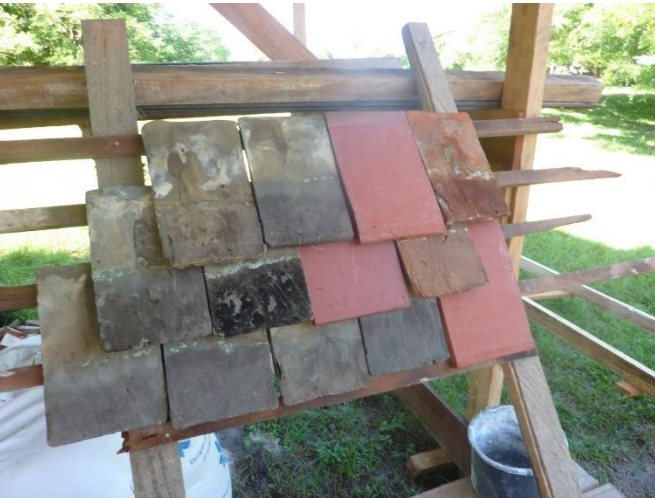
proefpaneel melange van oude en nieuwe leien

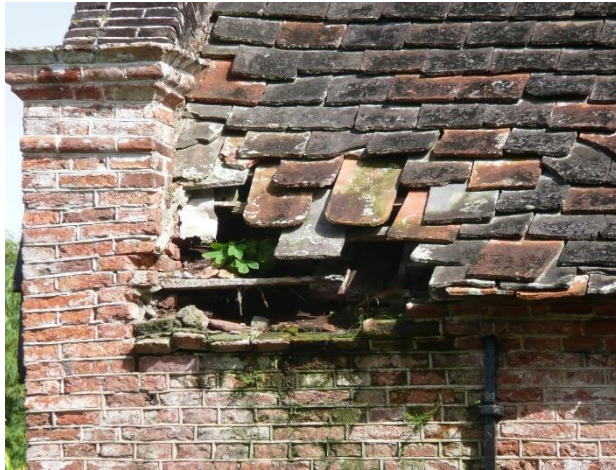
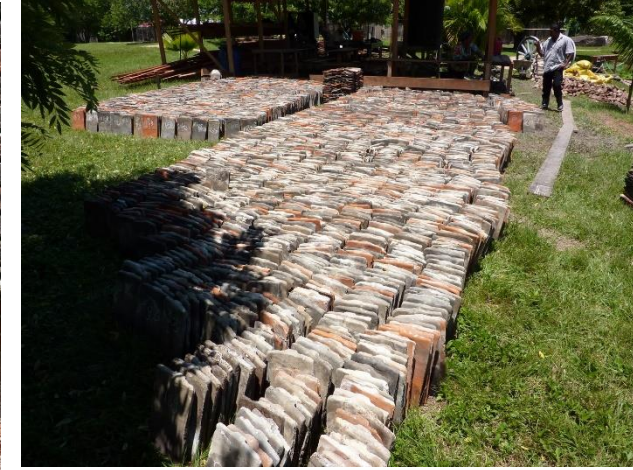
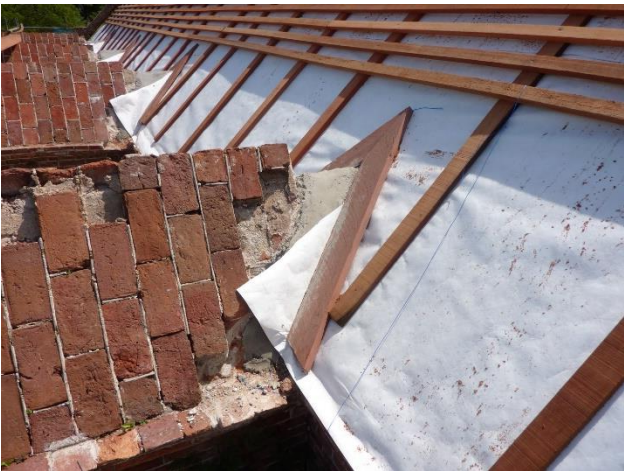
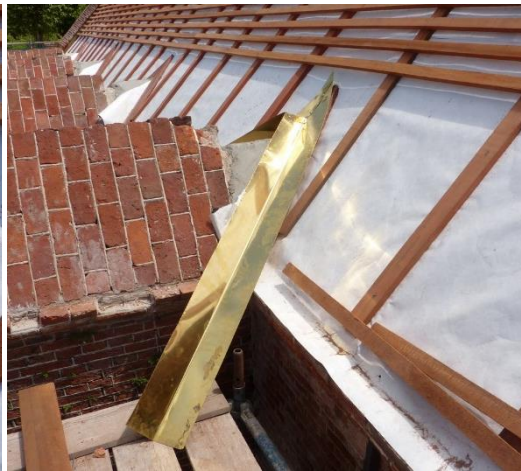
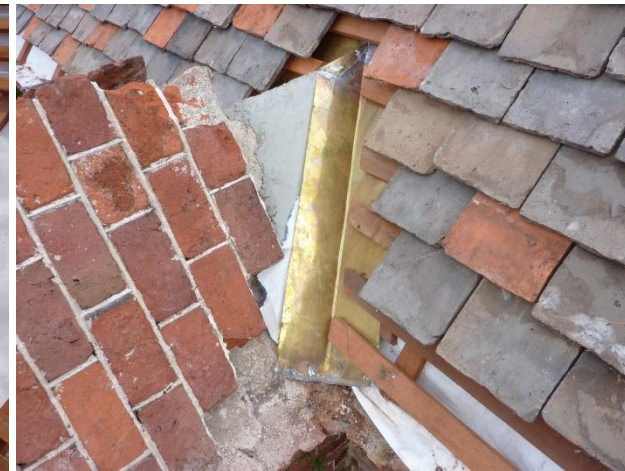
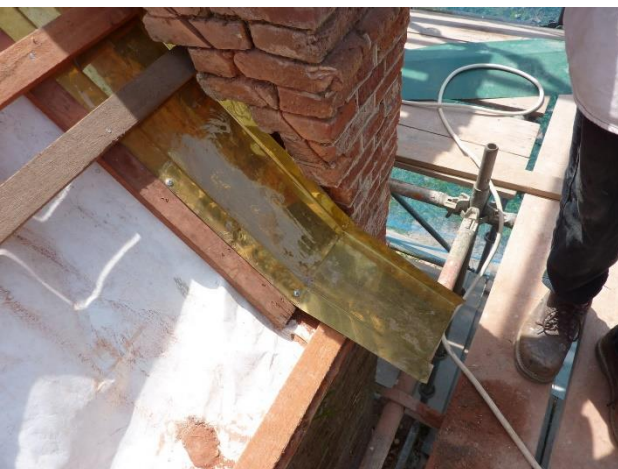
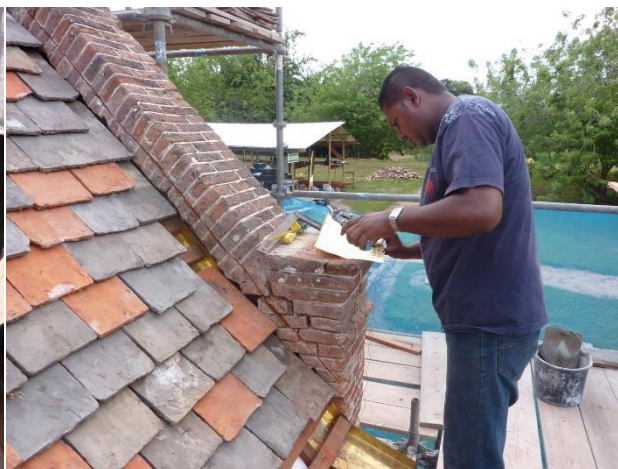
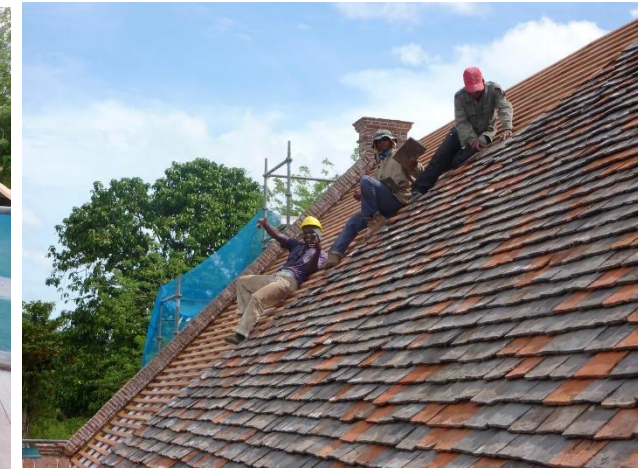
herplaatsen van oude bakstenen leien op gerenoveerde dakconstructie. Fort Nieuw-Amsterdam, 2004

met koperen verholen goten
met onderdak van ventifolie

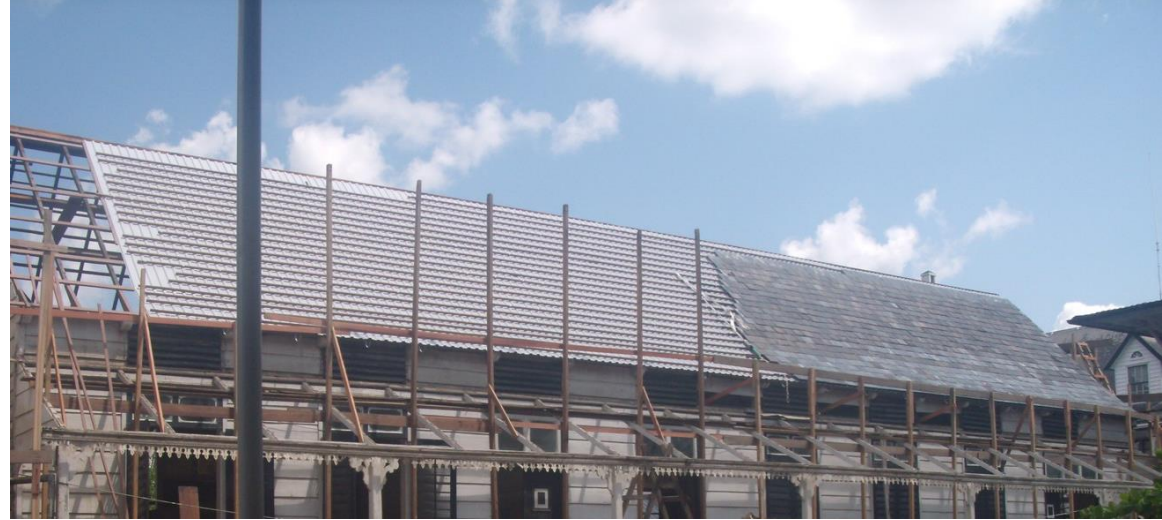
herplaatsen van oude natuurstenen leien op de
St. Elisabeth school aan de Henck Arron straat te
Paramaribo, 2007.

Omdat de leien versleten waren, is eerst een waterdicht
onderdak geplaatst van golfplaten.

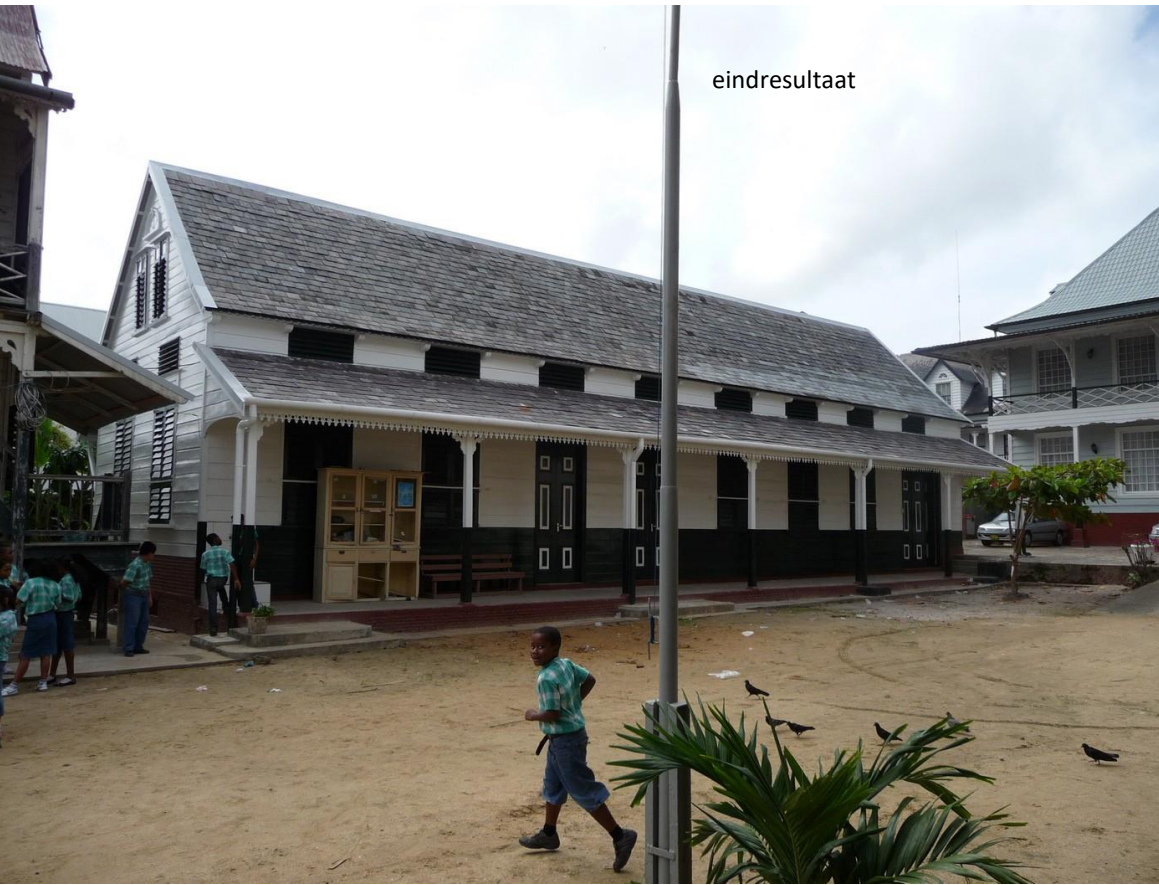
onderdak met leilatten en herplaatste leien

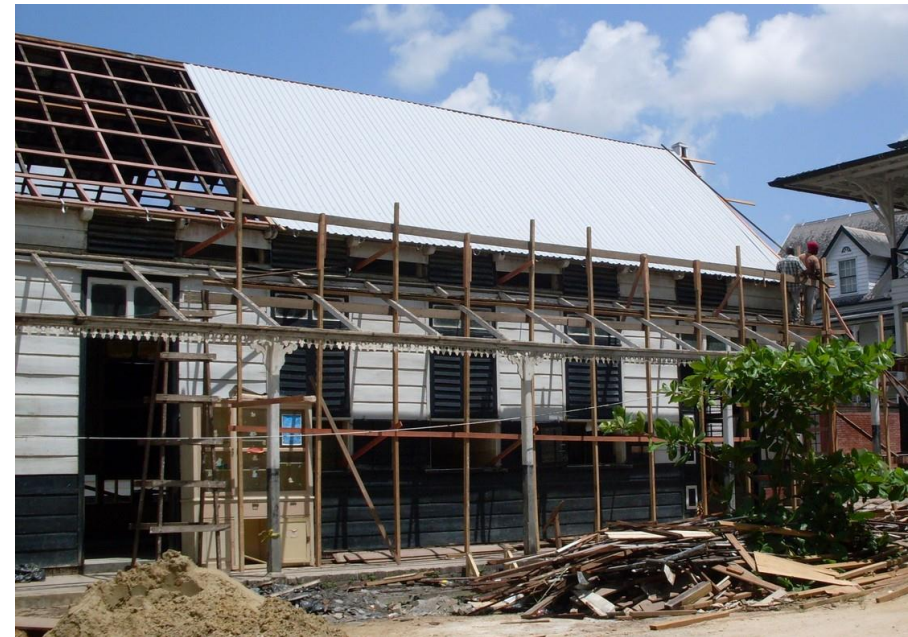
eindresultaat

onderdak van golfplaten
