MONUMENTALE TECHNIEK

HANDLEIDING VOOR HET RESTAUREREN VAN MONUMENTEN

PHILIP DIKLAND

2022

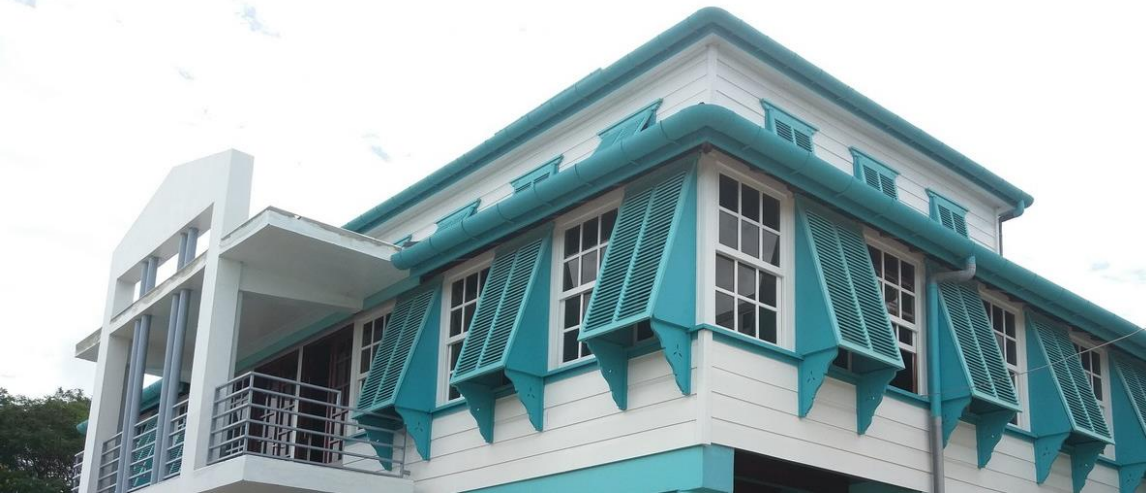
toepassing van pvc goten

De in de handel verkrijgbare pvc goten zijn ongeschikt voor monumentale gebouwen, want ze hebben slechts een doorsnede van 15 cm. Voor grotere maten moet men dan een groter model uit het buitenland bestellen, of als alternatief zelf een goot construeren : hiervoor gebruikt men een 8" pvc regenpijp, die doormidden wordt gesneden. Zo ontstaan gootsecties van 6 meter lengte, die met pvc-lijm en schroefjes onderling worden verbonden. In de hoeken kan men eveneens gehalveerde 90 graden bochten toepassen. Dit systeem gaat veel langer mee dan de traditionele goten

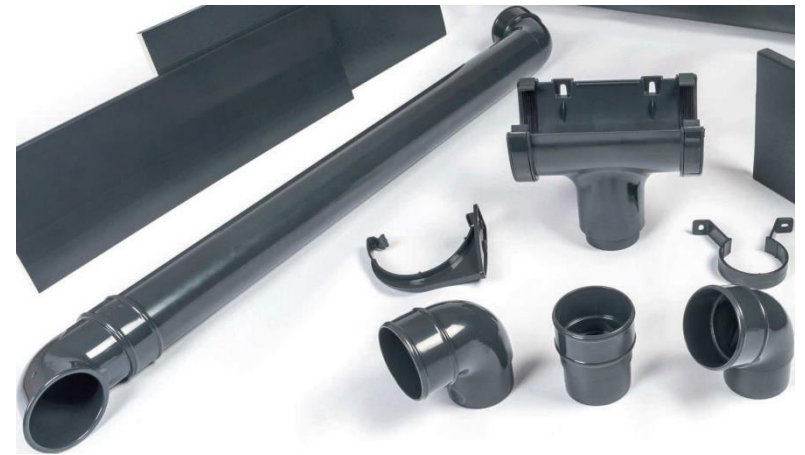
pvc goten en hulpstukken

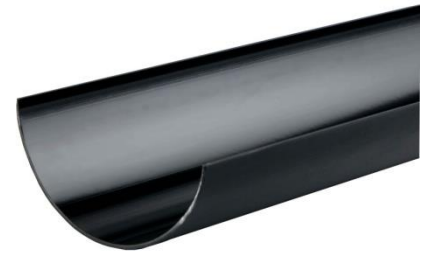
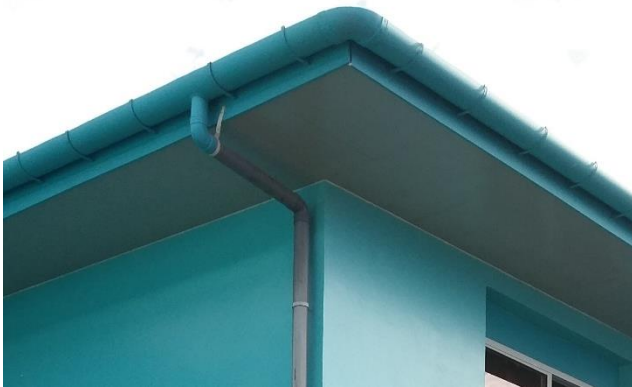
toepassing van pvc goten, beugels h.o.h. 60 cm

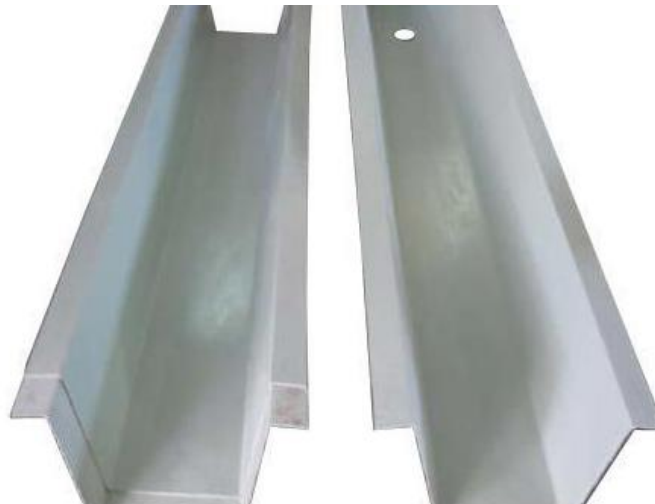
polyester goot

Polyester is het materiaal waarmee miljoenen kleinere boten worden vervaardigd. Polyester goten worden in secties vervaardigd in een speciale mal. Op de bouw worden deze secties vervolgens aan elkaar gehecht met behulp van een glasvezelmatje en epoxy pasta. Het is een uiterst duurzaam systeem.

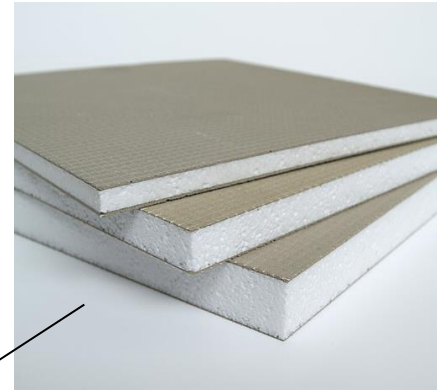
isolatie van een bakstenen gevelconstructie

Bij een bakstenen muur kan de koelte van de airconditioning doordringen in de muur. Daardoor kan condens ontstaan binnen in de muur, en dat leidt tot verwerking van de baksteen.

Daarom werd bij de restauratie ministerie van NH een harde isolatieplaat aangebracht aan de binnenzijde van de gevel. Daardoor blijft de muur droog, terwijl tevens kan worden volstaan met een kleinere airco.

isolatieplaat (z.g. multiplaat) 1,2,3 cm dik

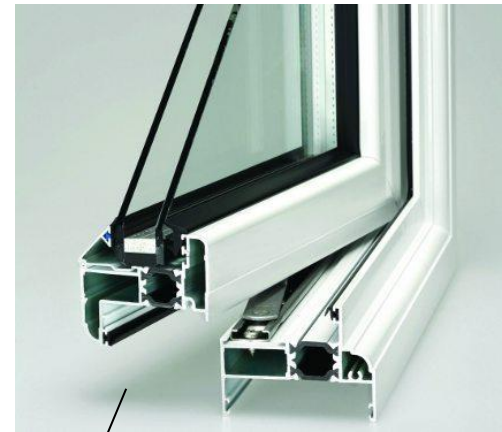
glasraam met dubbel glas

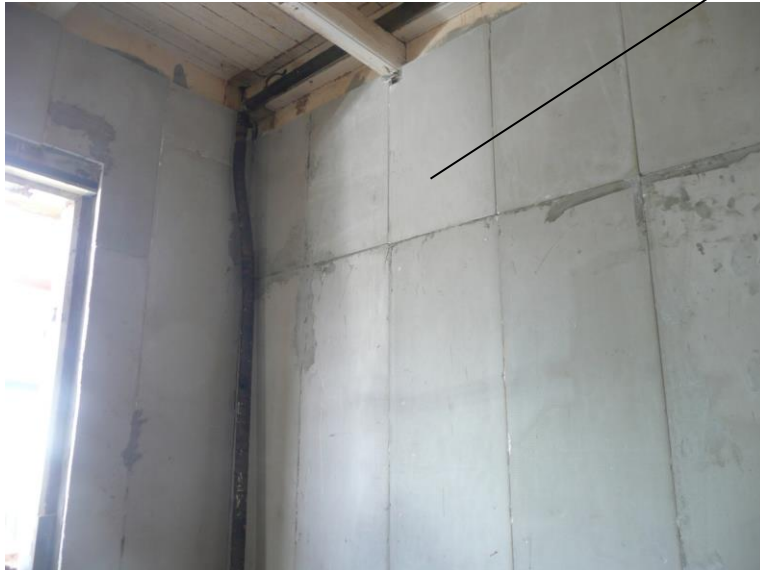
plaatsing van 3 cm multiplaat

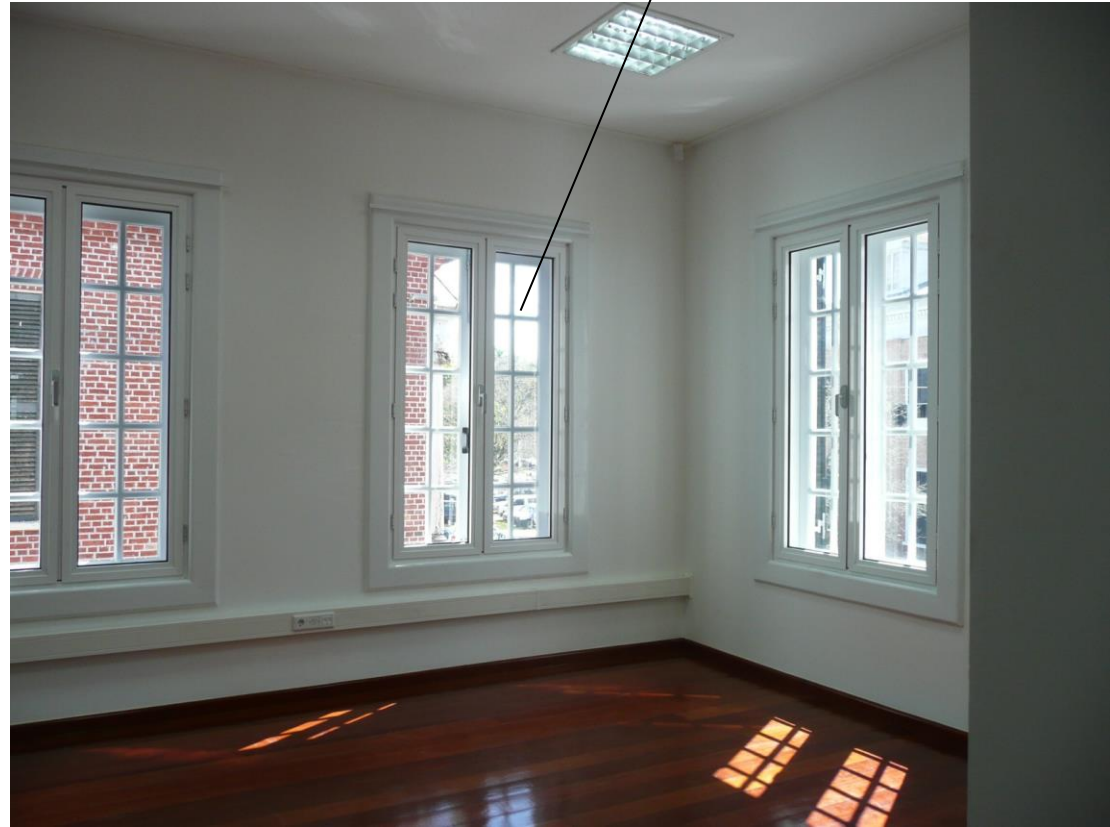
resultaat na afpleisteren van de multiplaat. De aluminium binnenramen zijn voorzien van dubbel glas voor betere temperatuur isolatie.

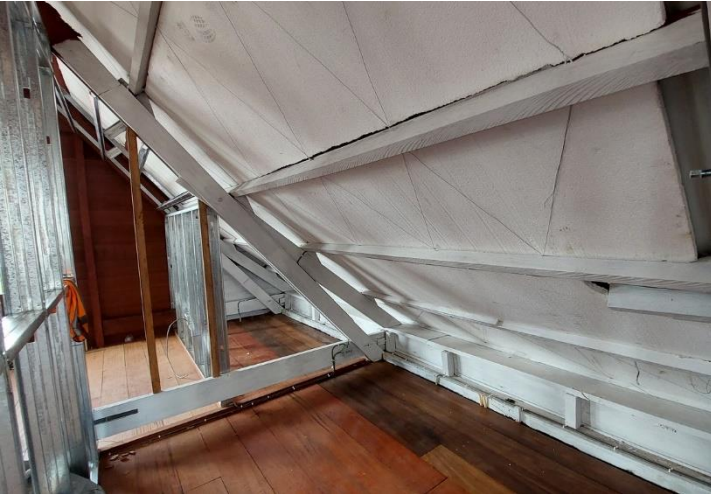
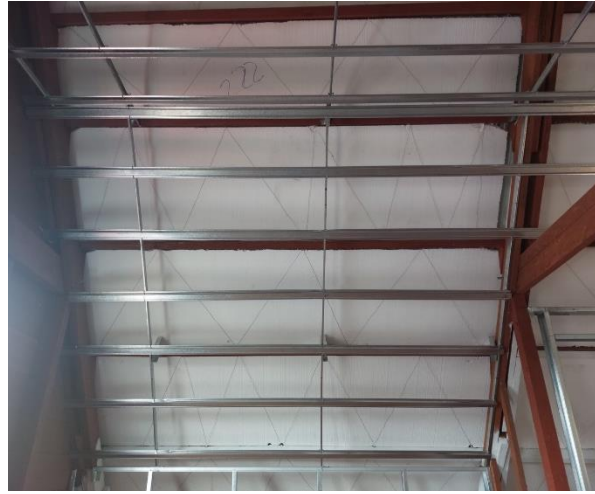
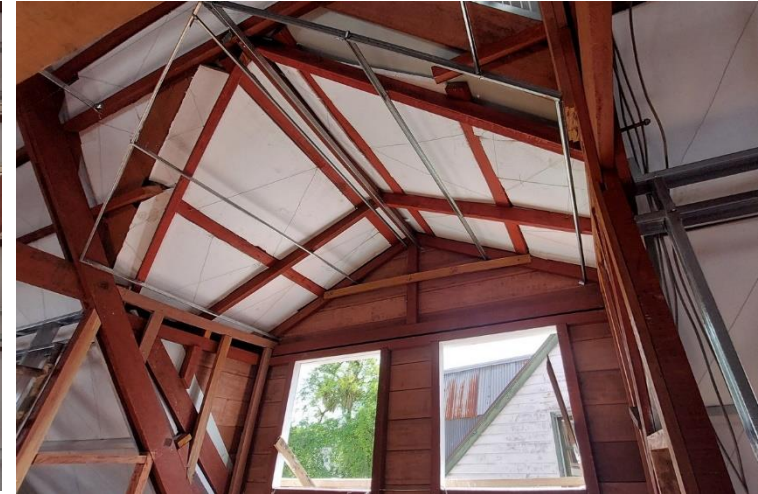
isolatie van een houten dakconstructie -1

3 cm harde EPS isolatieplaten zijn aangebracht tussen de gordingen, en met galvaandraden vastgezet. Hieronder komt er een gipskarton plafond. Maar gipskarton heeft geen isolatiewaarde, daarom is de EPS isolatie noodzakelijk. Een alternatief zou zijn om in plaats van gipskarton, 3 cm multiplaat aan te brengen. (Zie vorige pagina)

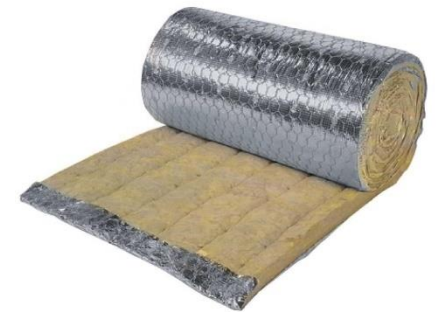
isolatie van een dakconstructie -2

isolatie met een 7 cm dikke rockwool isolatiedeken, die op de gordingen wordt aangebracht.
